La importancia de la prevención: cómo evitar incendios en instalaciones fotovoltaicas en cubiertas

April 2025 – pv magazine webinar

Defectos graves para la seguridad de plantas FV en cubiertas.

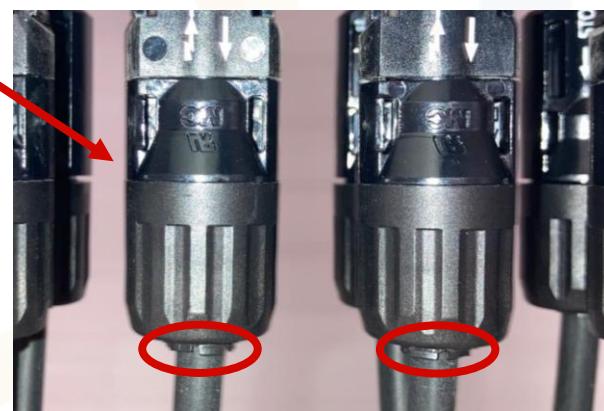
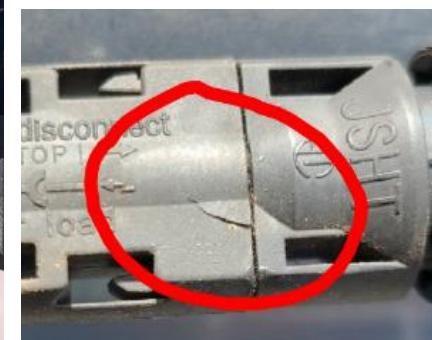
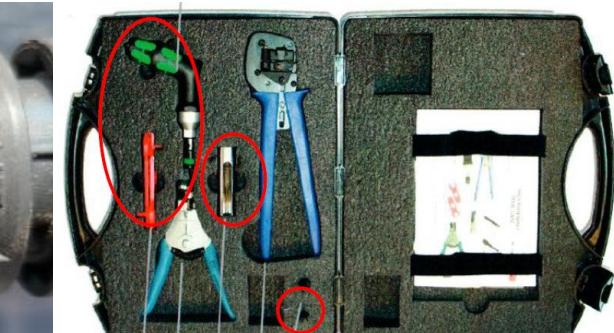
Conectores flojos

- Pérdida de aislamiento.
- Disminución de la vida útil.

Conectores sujetos a estrés mecánico

- Apriete excesivo.
- Montaje incorrecto.

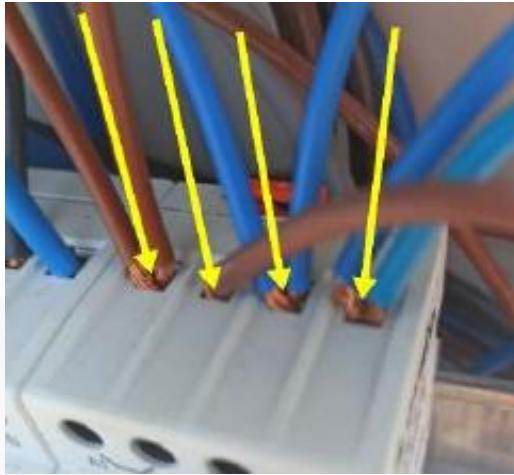
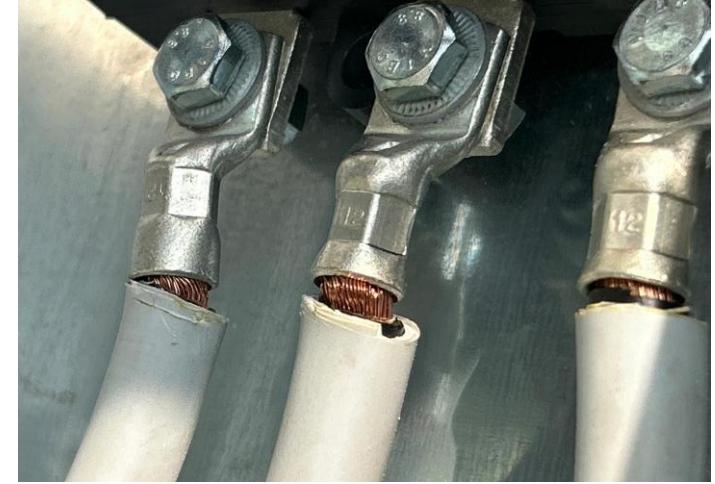
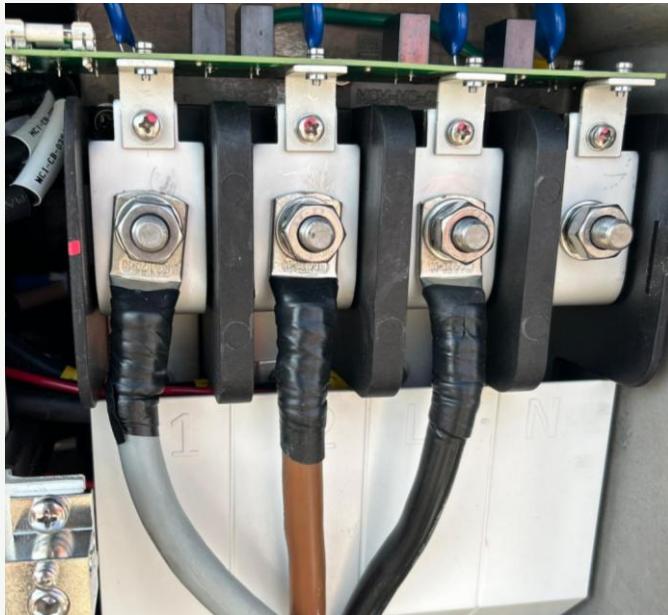
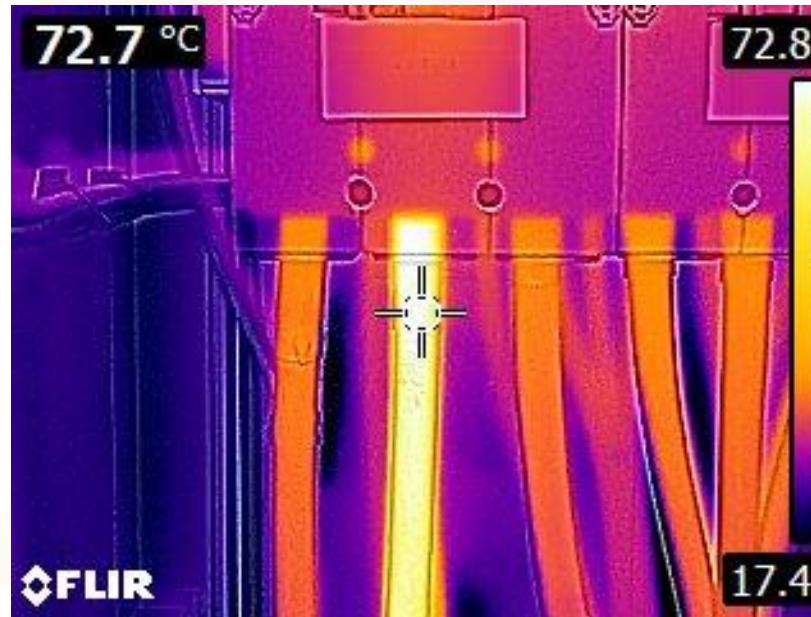
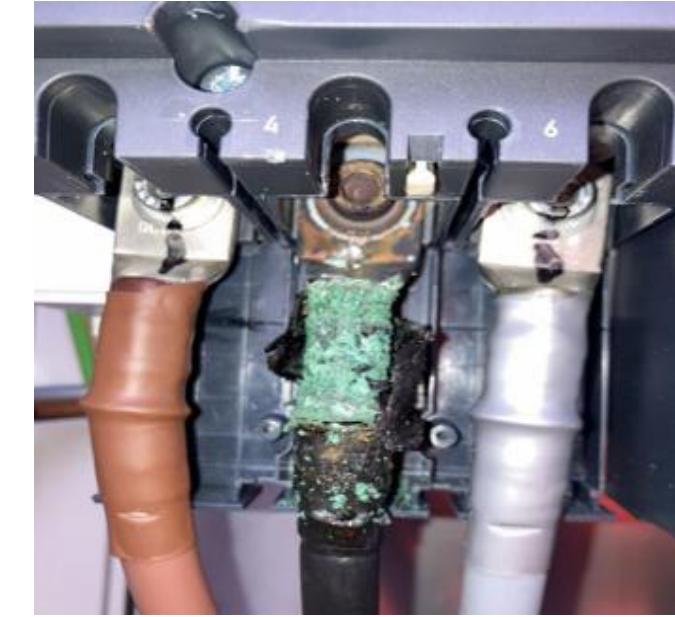
Terminaciones defectuosas

- Pérdida de eficiencia y energía.
- Riesgo de descarga eléctrica o incendio.

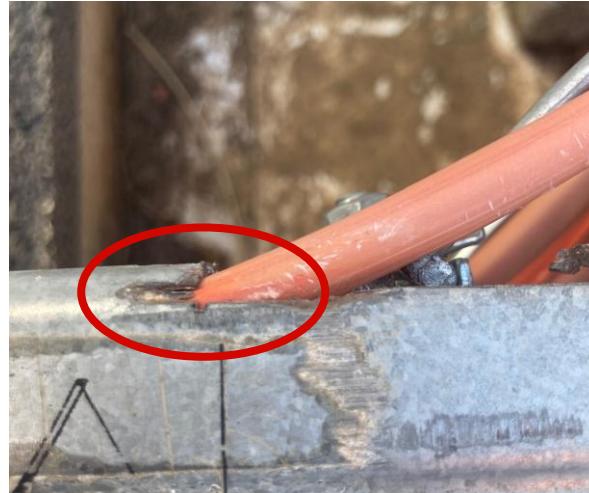
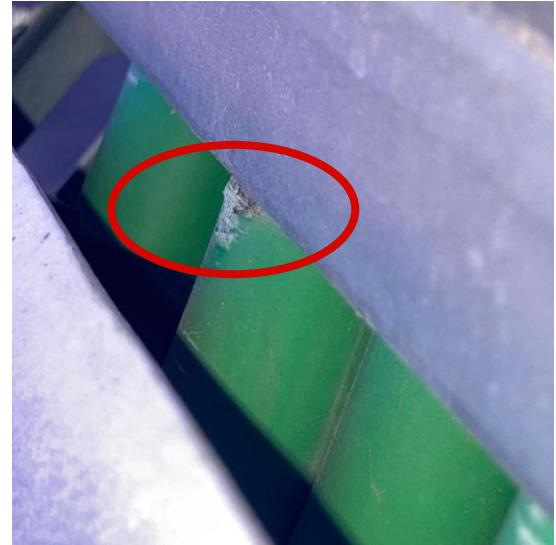
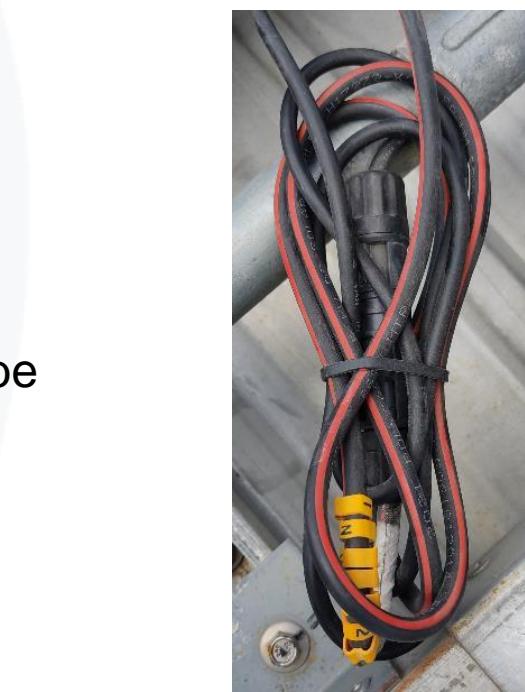
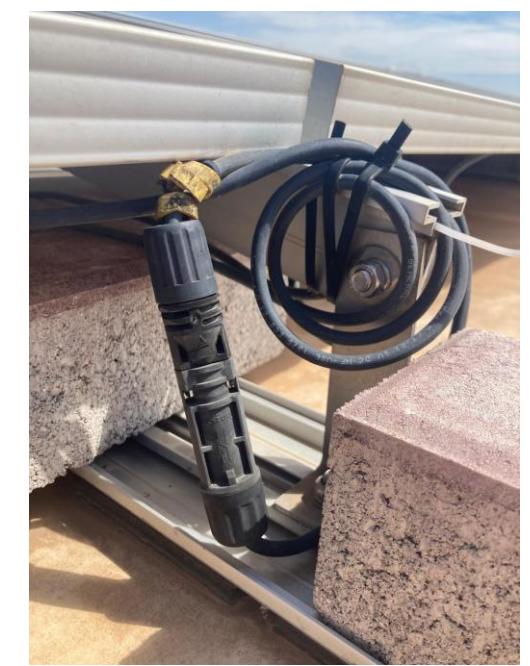
Bordes afilados

La abrasión y el daño físico del cable conducen a:

- Pérdida de eficiencia.
- Reducción de la vida útil del sistema.
- Electrocución/fuego

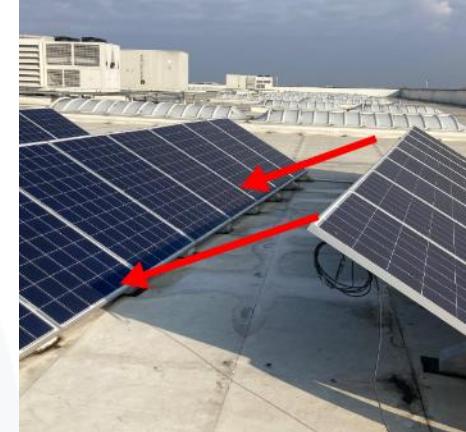
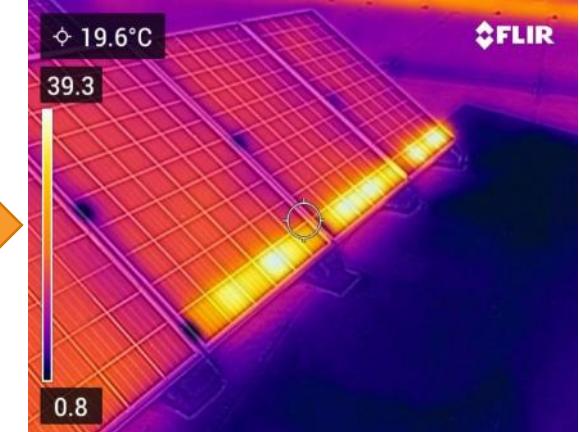
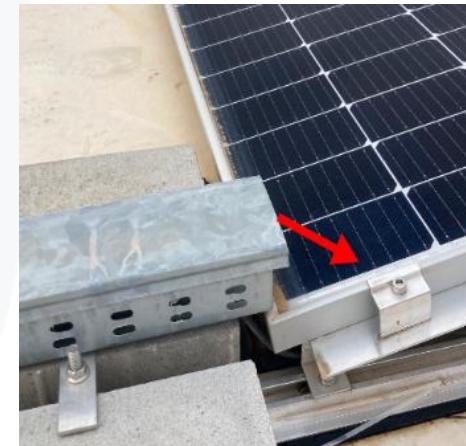
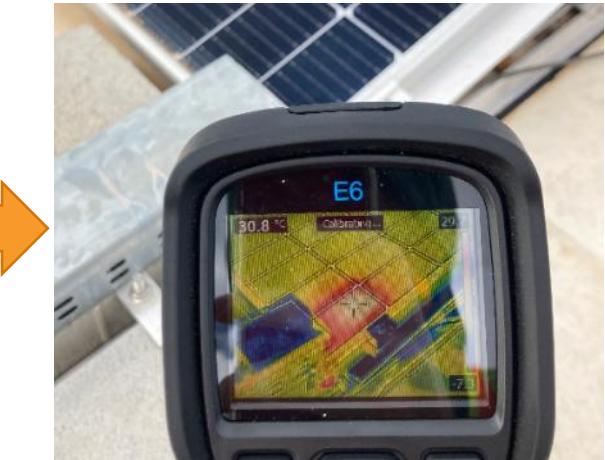
Módulos con puntos calientes

Causados por:

- Sombreado
- Módulos de clases distintas.
- Diodos defectuosos.
- Suciedad.
- Mal funcionamiento de inversores y optimizadores.

➤ **Consecuencias (calentamiento por efecto Joule):**

- Roturas en el cristal, debilitamiento de la soldadura, degradación de las capas de aislamiento y de la célula FV.
- Bajada de la producción de toda la serie.
- Riesgo de incendio (caso extremo).

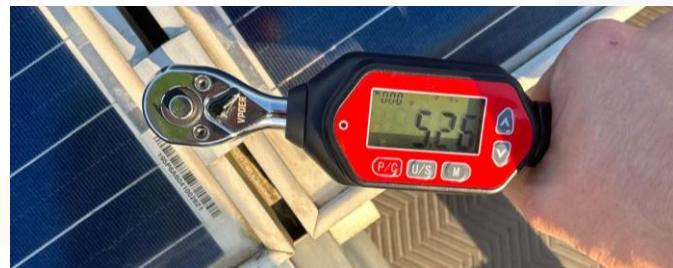
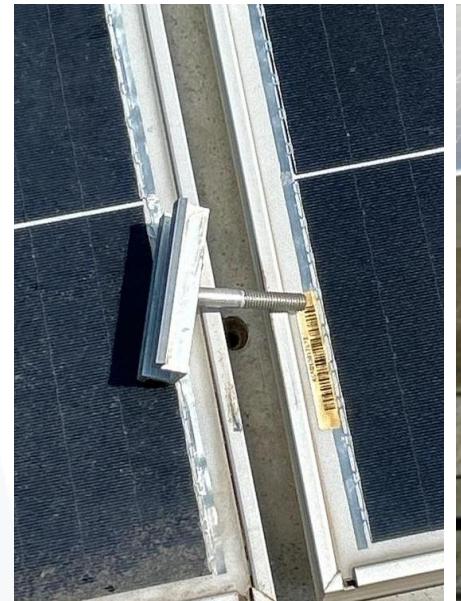
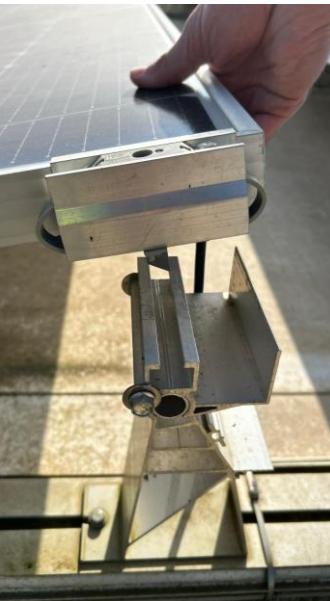
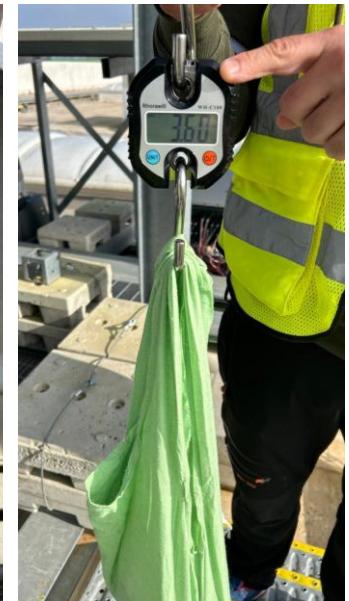
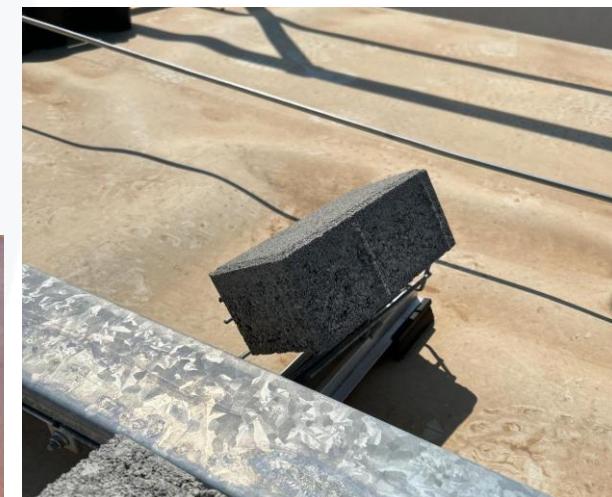
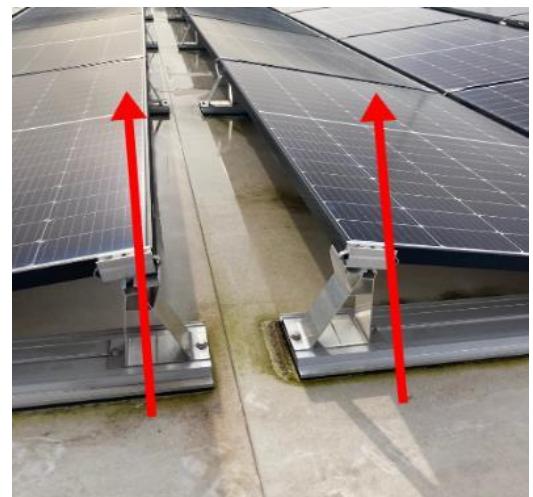
Diseño y montaje de la estructura y del sistema de fijación y lastrado

- Estrés mecánico.
- Desafíos legales y regulatorios.
- Aumento de los costes de mantenimiento.
- Desprendimiento de módulos y/o estructura.

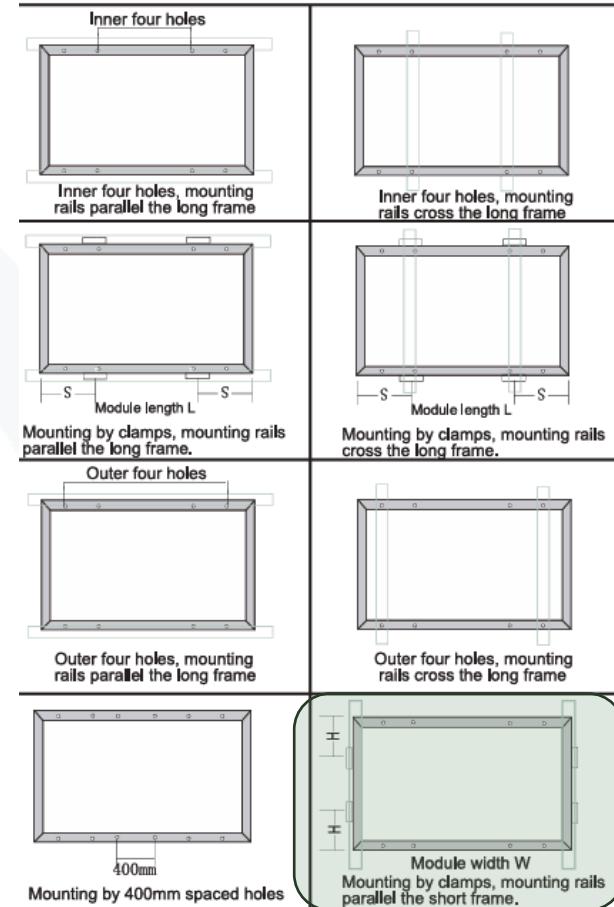
Compatibilidad del sistema de montaje

- El módulo/estructura de montaje no está instalado según las especificaciones del fabricante y/o el diseño. Referencia:
 - El manual de instalación del módulo requiere que las abrazaderas se coloquen a $\frac{1}{4}$ del ancho del módulo desde el borde.
 - Dimensiones del módulo: 1,762 mm x 1,134 mm x 30 mm,
 - $\frac{1}{4}$ del ancho = 284 mm (± 50 mm)
 - Además, esta configuración de instalación solo está aprobada para cargas de prueba de hasta $\pm 1,600$ Pa.

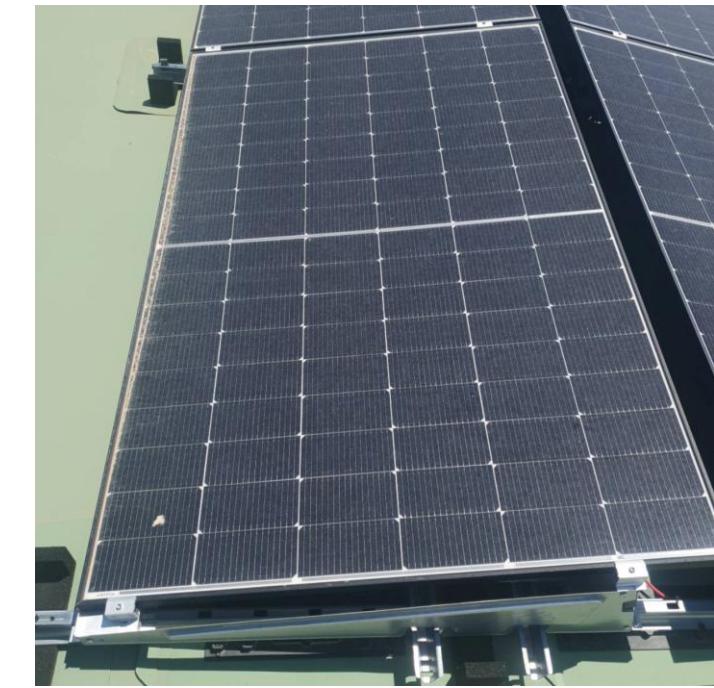
Sistema de posicionamiento de lastres

- Se detectó una separación insuficiente entre el lastre y el backsheet del módulo, con cables en medio en algunos casos. La flexión del módulo por viento o nieve podría provocar contacto con la caja de conexiones y el marco, comprometiendo el aislamiento eléctrico.
