La importancia de la prevención: cómo evitar incendios en instalaciones fotovoltaicas en cubiertas

April 2025 – pv magazine webinar

Defectos graves para la seguridad de plantas FV en cubiertas.

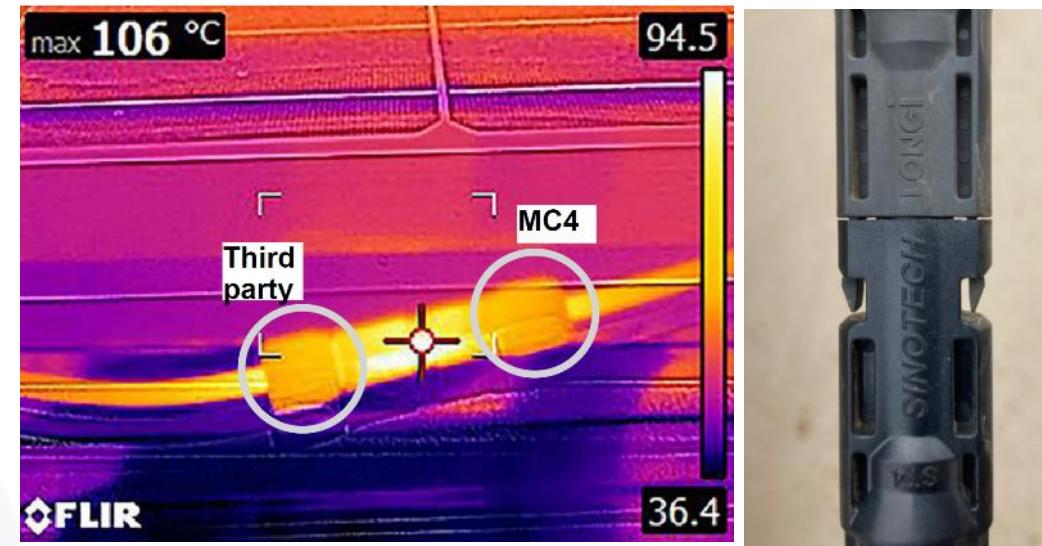
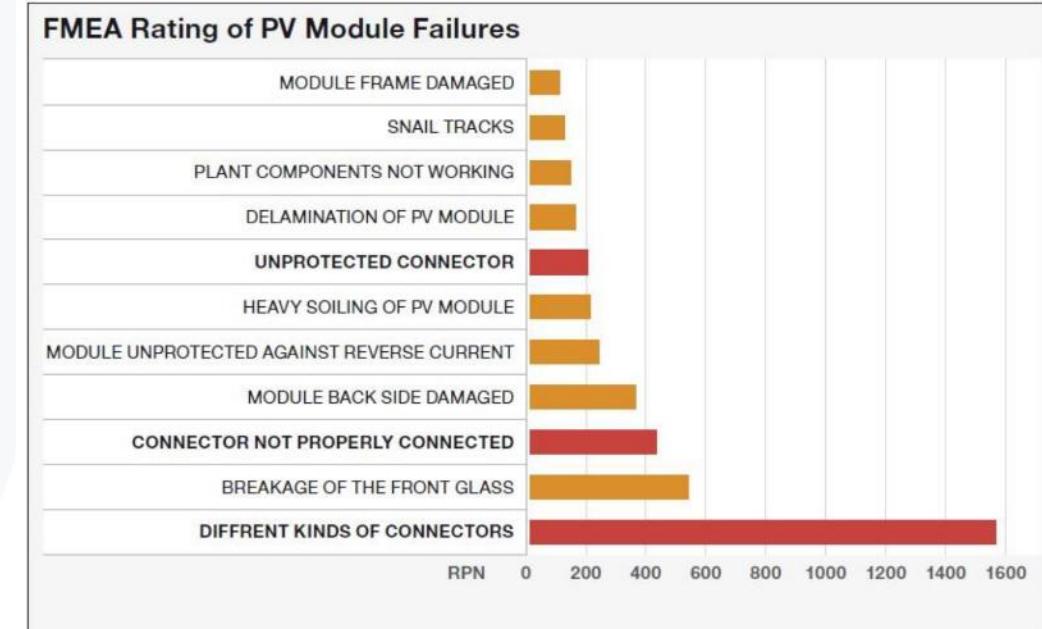
Conectores de serie “cruzados”

- Contra la IEC 60364-7-712:2017
- Pérdida de propiedades mecánicas.
- Arco eléctrico.
- Pérdida de rendimiento.
- Costes asociados.

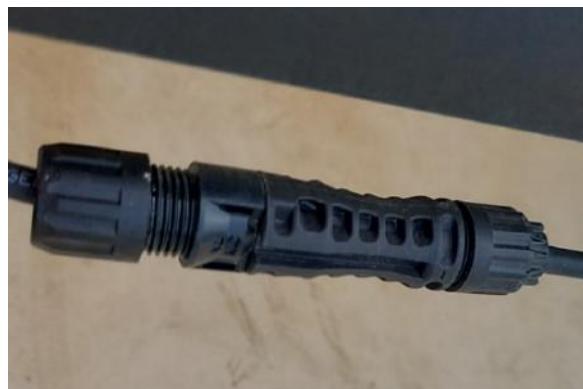
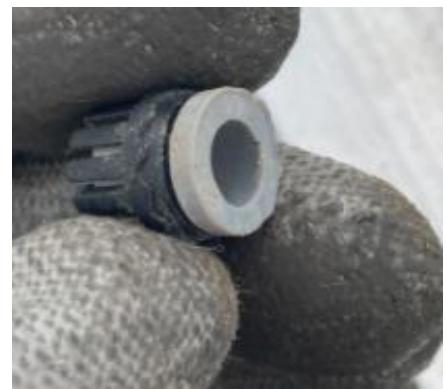
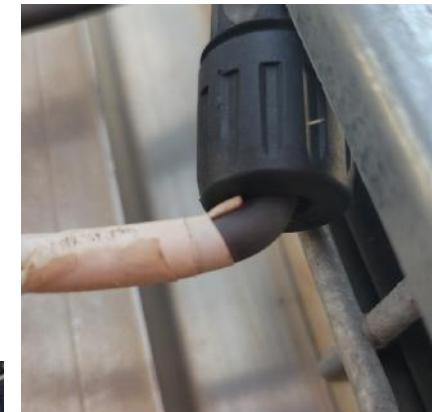
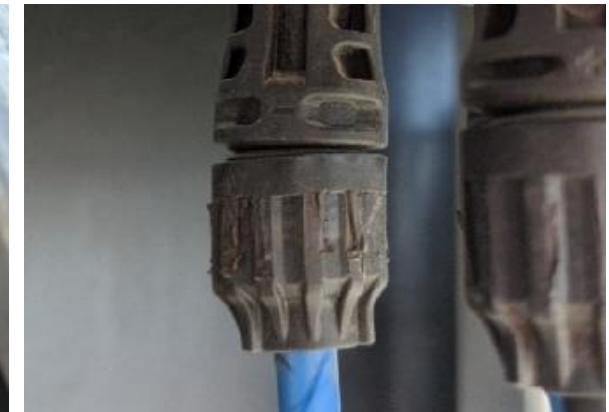
Conectores flojos

- Pérdida de aislamiento.
- Disminución de la vida útil.

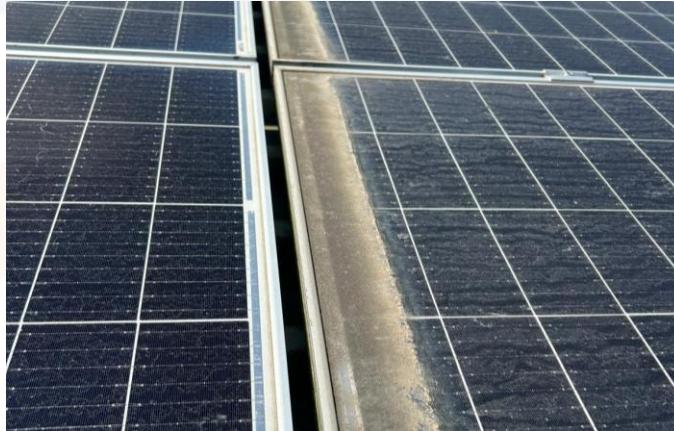
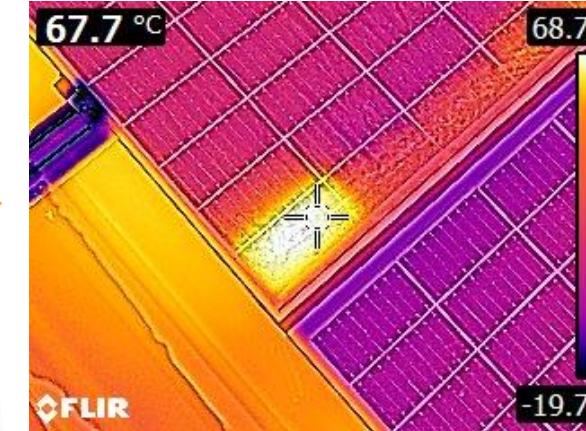
Módulos con puntos calientes

Causados por:

- Sombreado
- Módulos de clases distintas.
- Diodos defectuosos.
- Suciedad.
- Mal funcionamiento de inversores y optimizadores.

- Roturas en el cristal, debilitamiento de la soldadura, degradación de las capas de aislamiento y de la célula FV.
- Bajada de la producción de toda la serie.
- Riesgo de incendio (caso extremo).

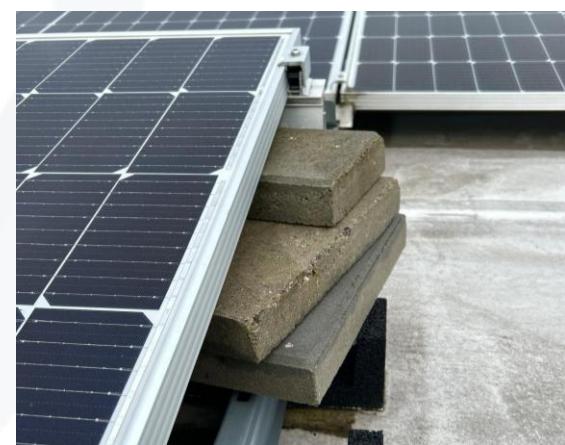
Sistema de posicionamiento de lastres

- Se detectó una separación insuficiente entre el lastre y el backsheet del módulo, con cables en medio en algunos casos. La flexión del módulo por viento o nieve podría provocar contacto con la caja de conexiones y el marco, comprometiendo el aislamiento eléctrico.

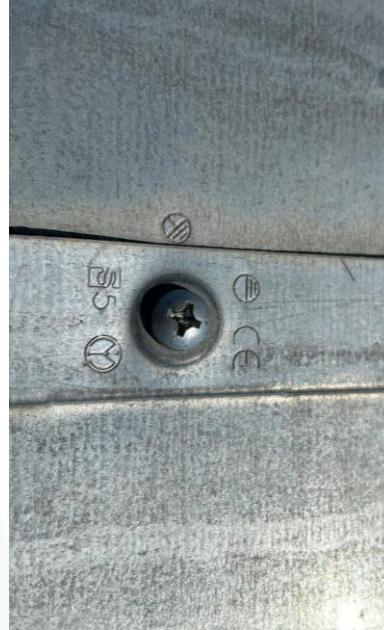
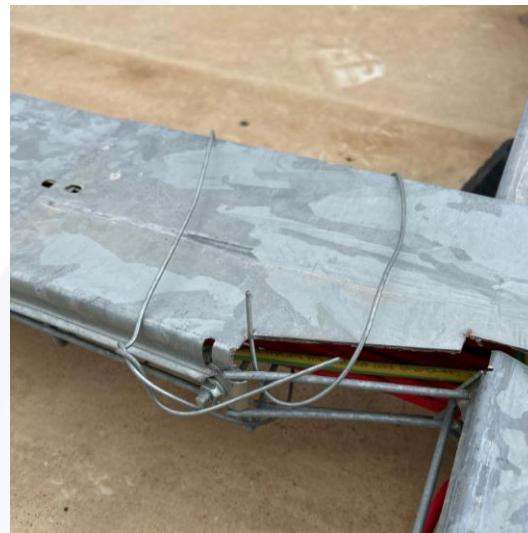
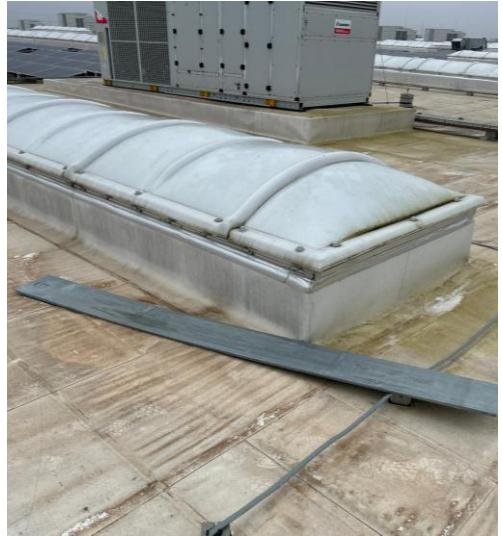
Fijaciones inadecuadas de conductos

- Diseños peligrosos para cableado.
- Acción del mantenedor.

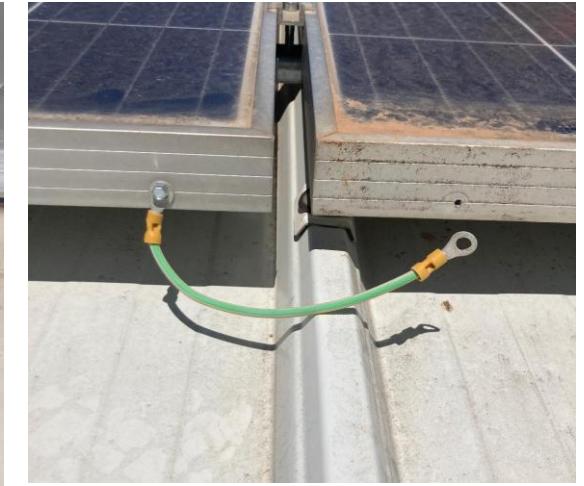
Continuidad no garantizada

- Normativas laxas (ej:UK)
- El camino a tierra.
- Evento de descarga atmosférica (rayos).

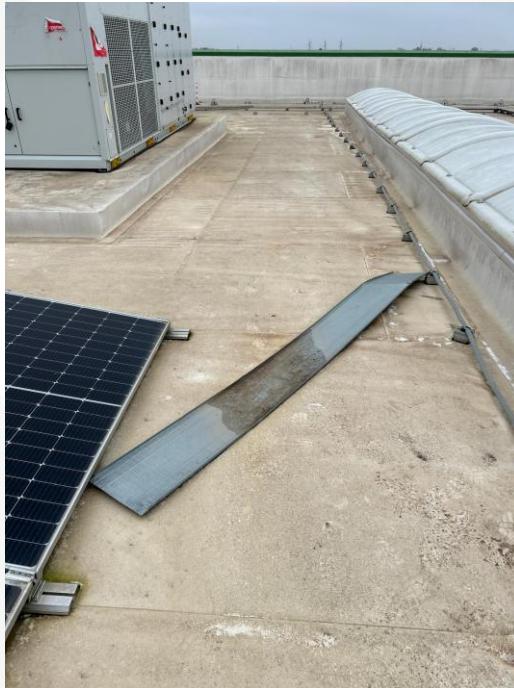
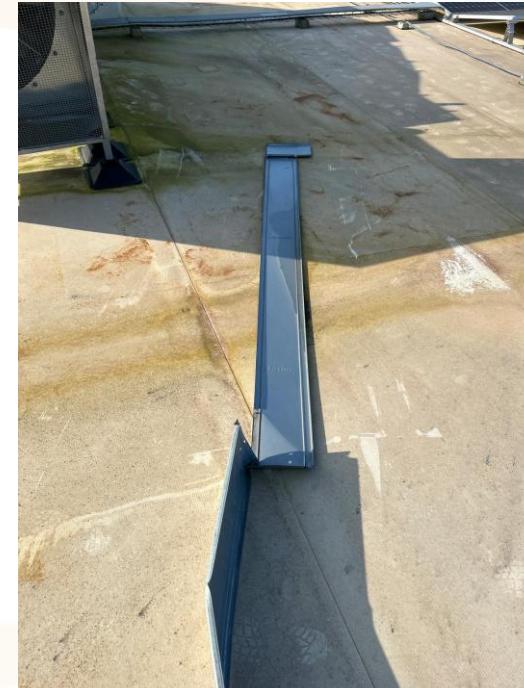
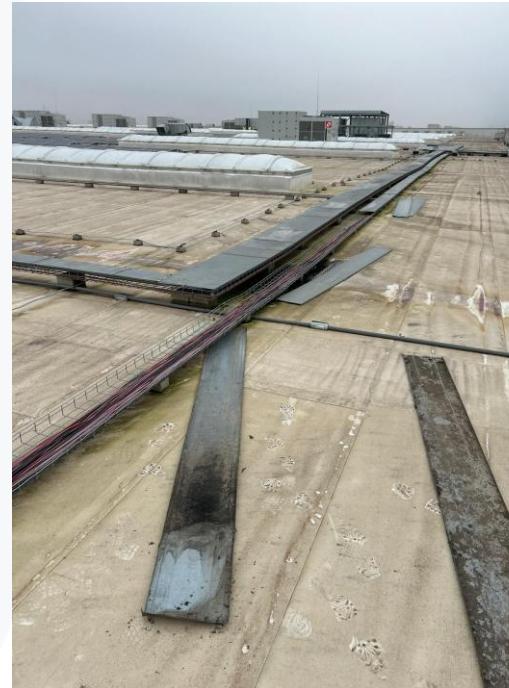
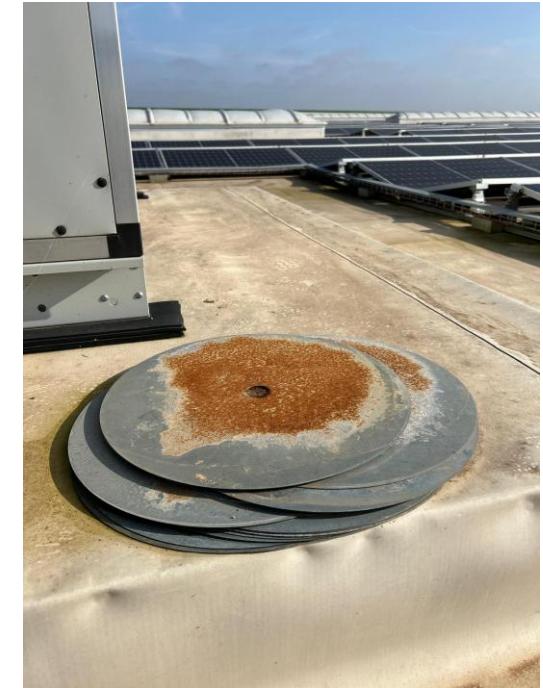
Elementos sin asegurar en cubierta

- Alto peligro para el personal.
- Independientemente de a qué instalación pertenezcan, CEA registra la observación.
